Assunto: Cadeia Comarca - Auto de Vistoria de Segurança e Salubridade de 11-12-2018

### AUTO DE VISTORIA DE SEGURANÇA E SALUBRIDADE

**LOCALIZAÇÃO – EDIFÍCIO DA EX-CADEIA DA COMARCA DE SINTRA**

**ASSUNTO: LEVANTAMENTO E IDENTIFICAÇÃO DAS PATOLOGIAS**

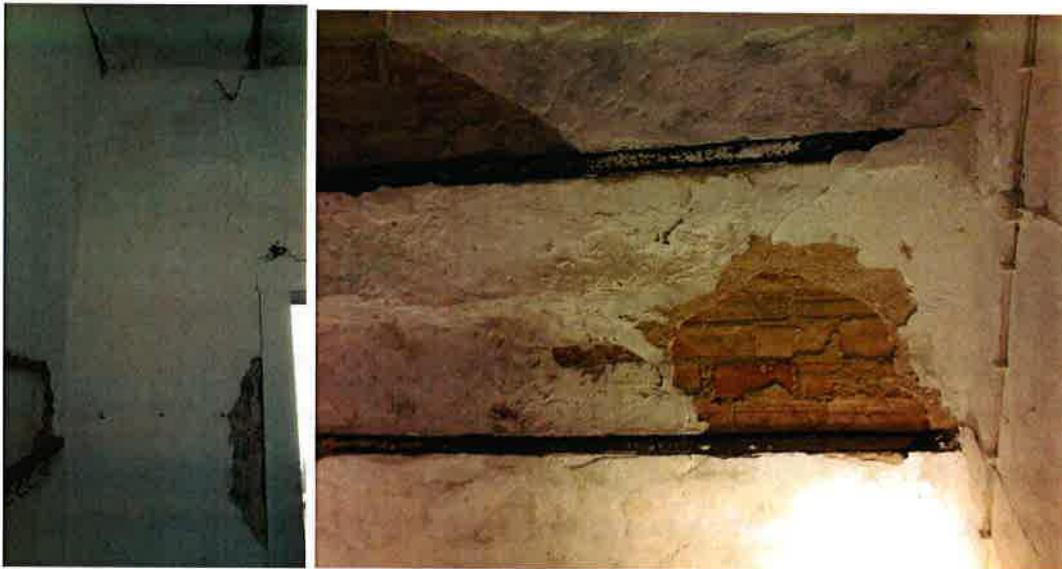
- do ponto de vista estrutural a laje não se encontrará em condições de segurança satisfatórias de utilização, podendo originar o colapso parcial deste elemento estrutural;

2. Realizar obras de estabilização e conservação no muro;
3. É aconselhável a interdição à circulação nos terraços e compartimentos localizados abaixo dos mesmos;

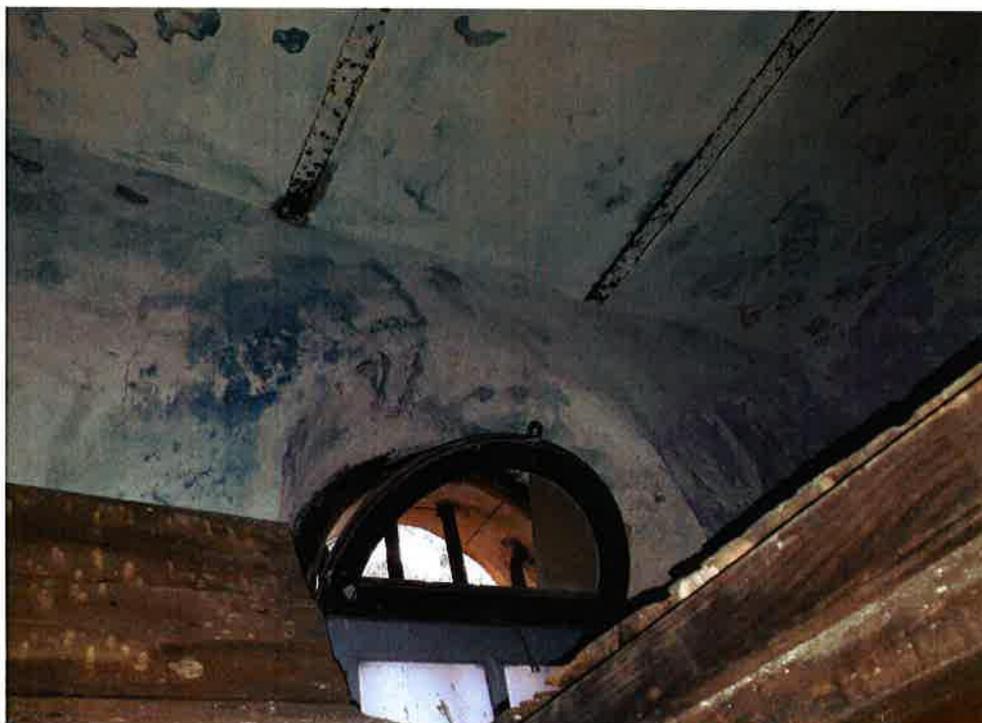
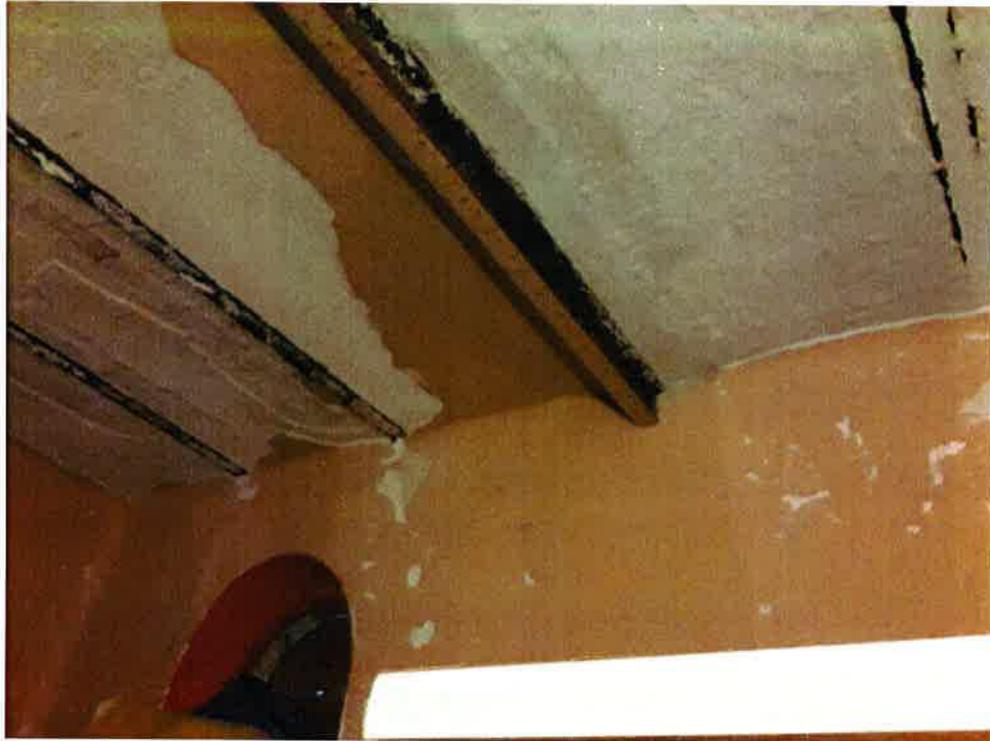
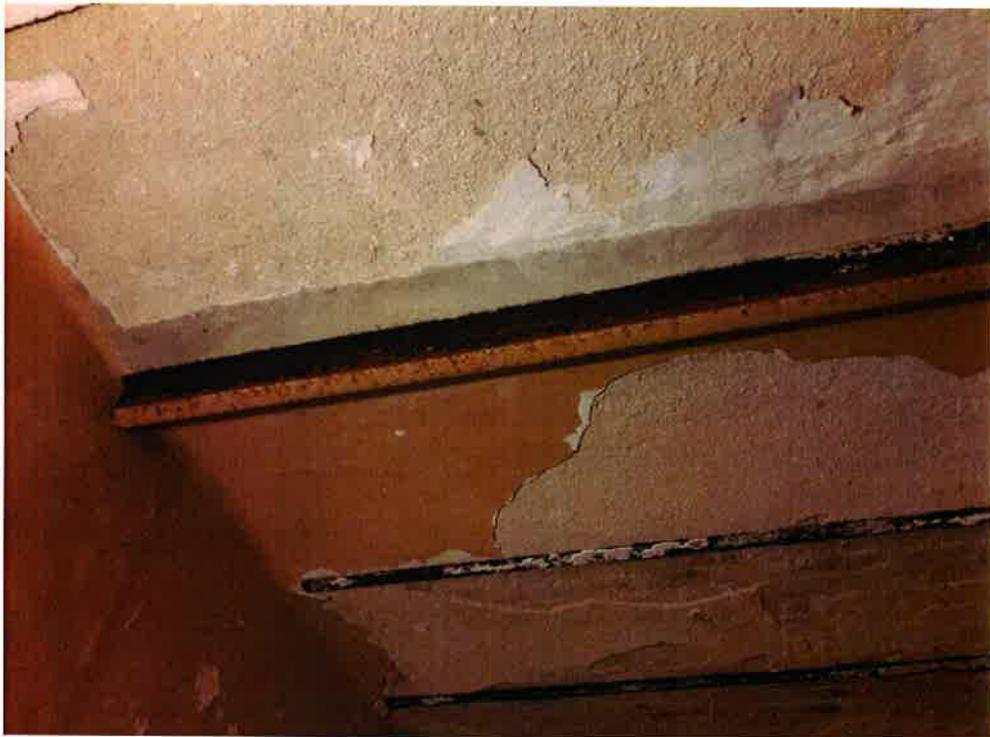
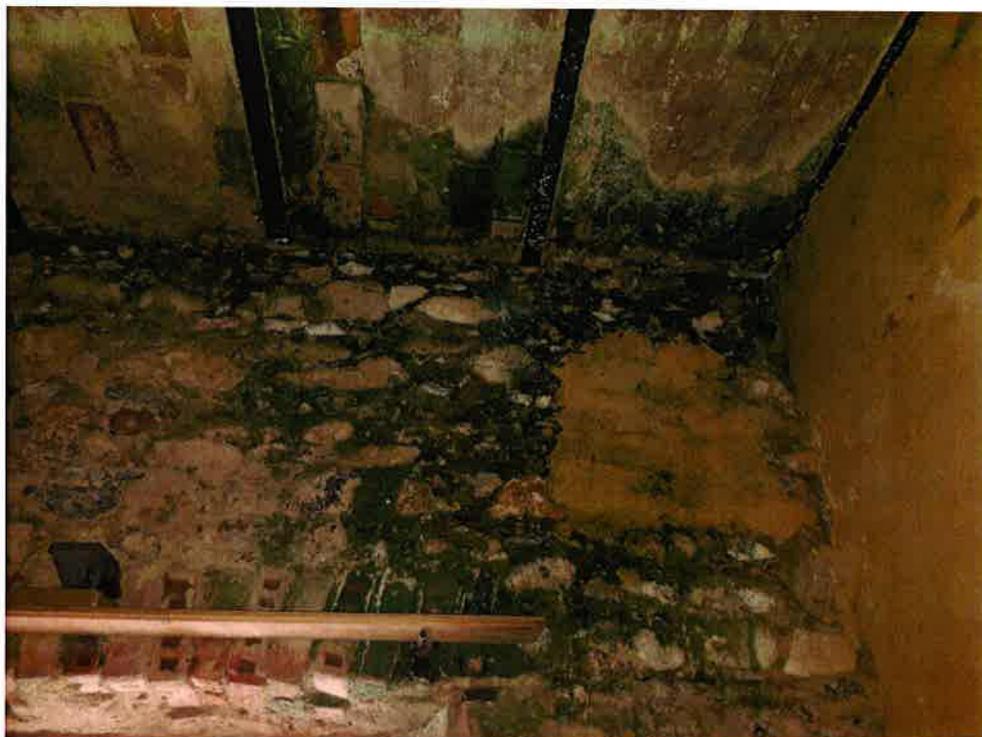
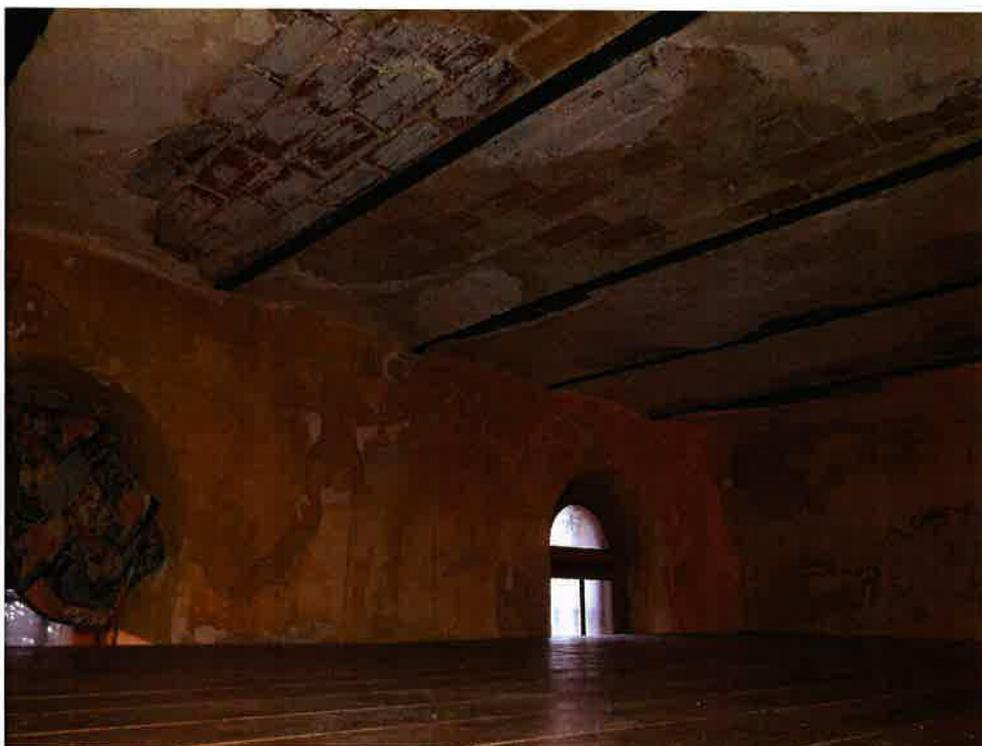
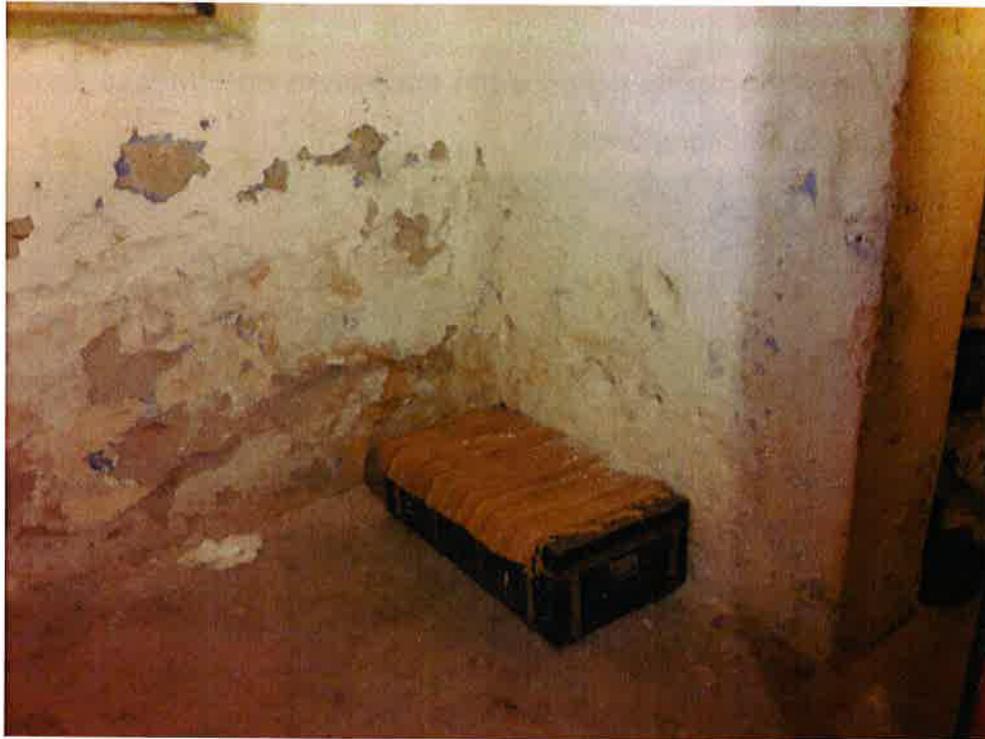
- a estrutura dos tetos dos pisos inferior e superior, constituídos estruturalmente por vigas metálicas INP e tijolos maciços em cunha superiormente argamassados com cal hidráulica e areia, encontram-se em notório elevado estado de corrosão, bem como, com infiltrações visíveis entre os tijolos e as paredes, possivelmente por deficiente impermeabilização do piso do terraço, apresentando zonas com fungos (áreas com verbete);

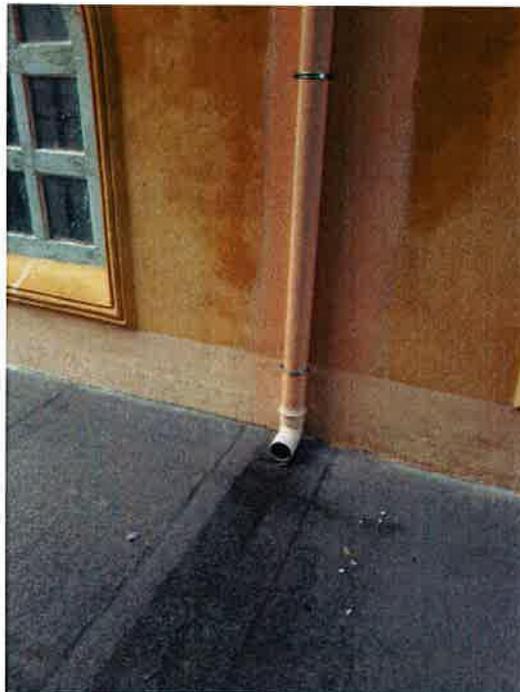
- no terraço falta a ligação da cobertura da claraboia para os tubos de queda na fachada;

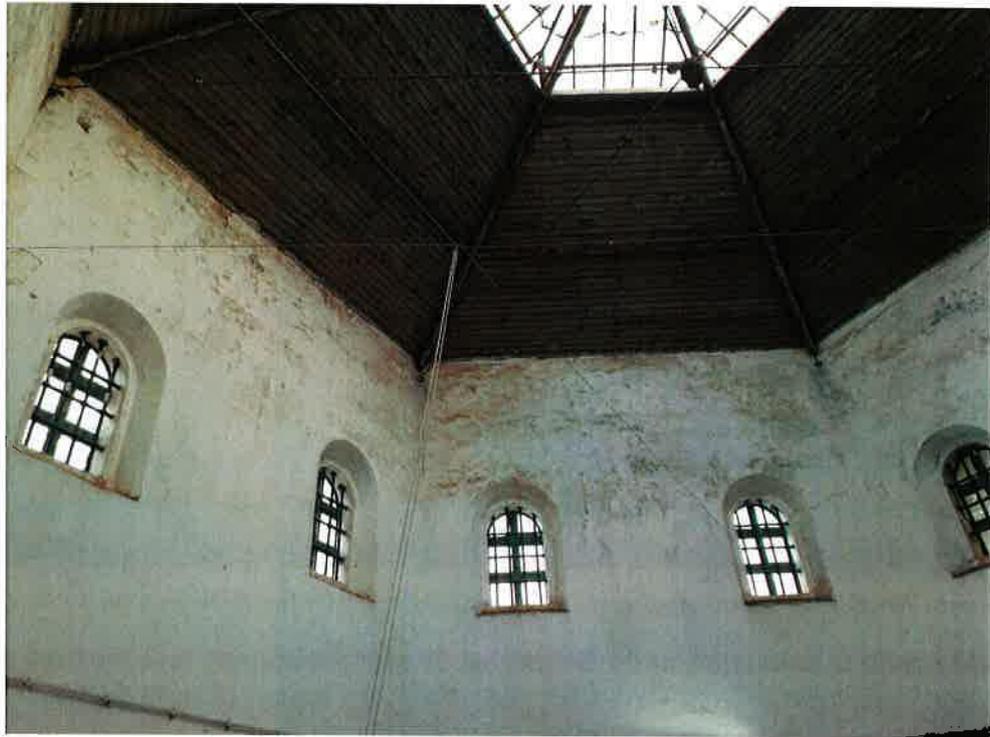
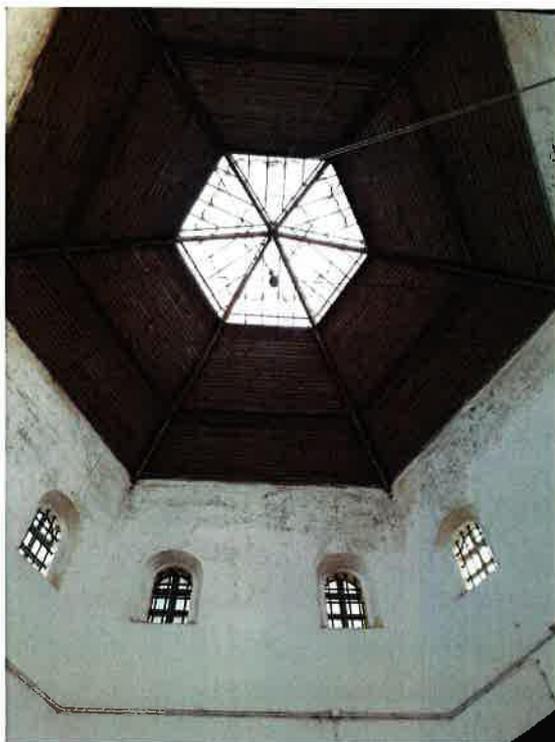
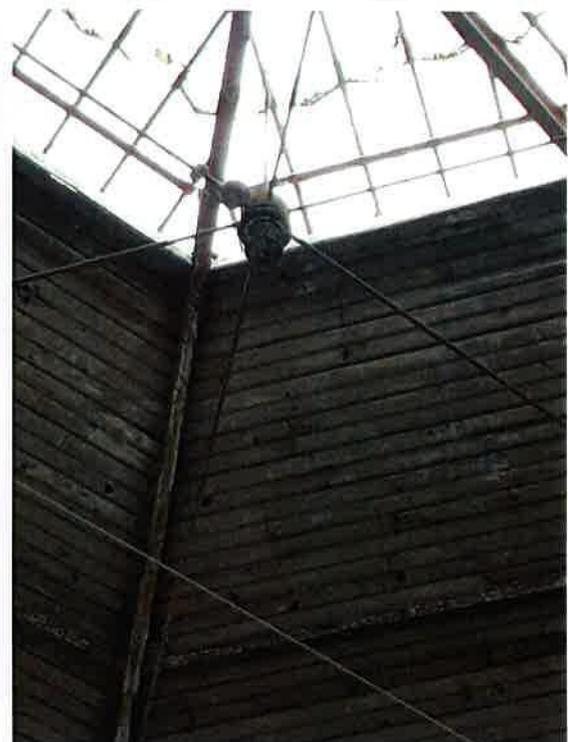
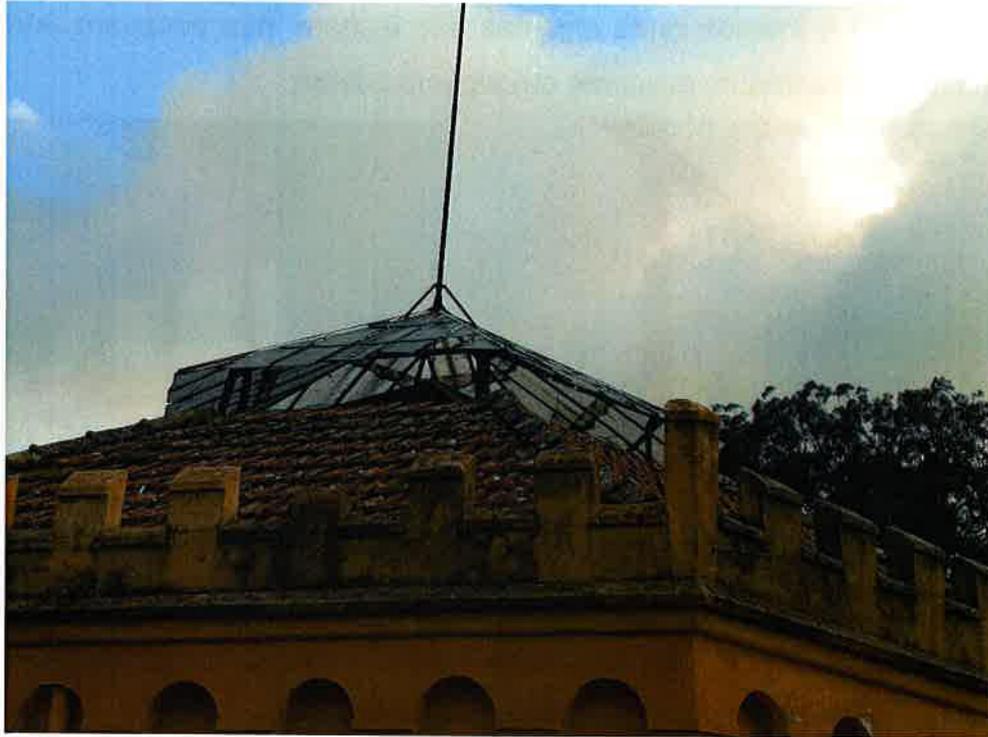
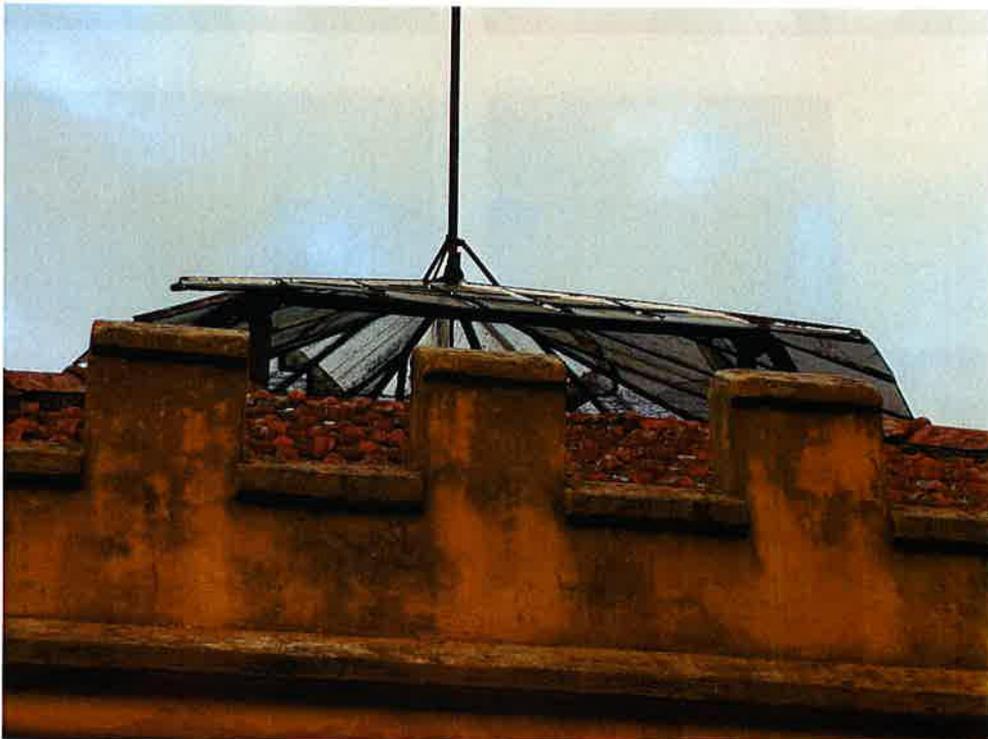
- a clarabóia central encontra-se em elevado estado de degradação interior e exteriormente, sem alguns vidros e um inexistente envidraçado painel lateral, estando exposta às intempéries;

5. Reparação das escadas de acesso aos pisos superiores e ao terraço;
6. Na claraboia central, verifica-se a necessidade de reparação e pintura da estrutura metálica, do forro de madeira, substituição de vidros, bem como colocação do envidraçado lateral (atualmente inexistente);

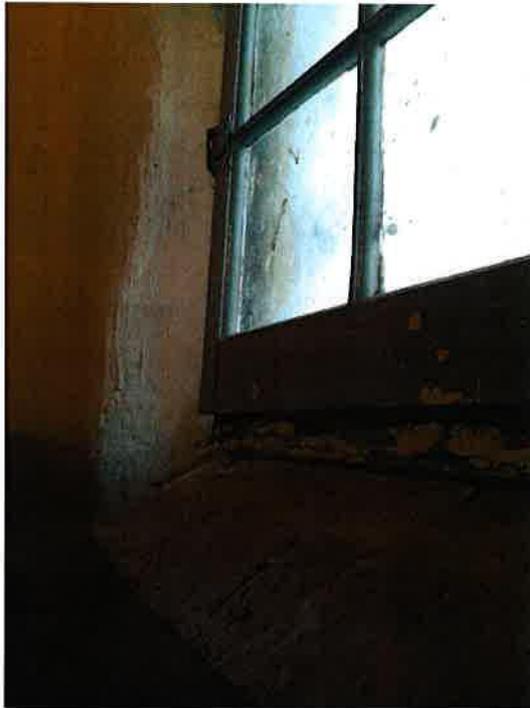
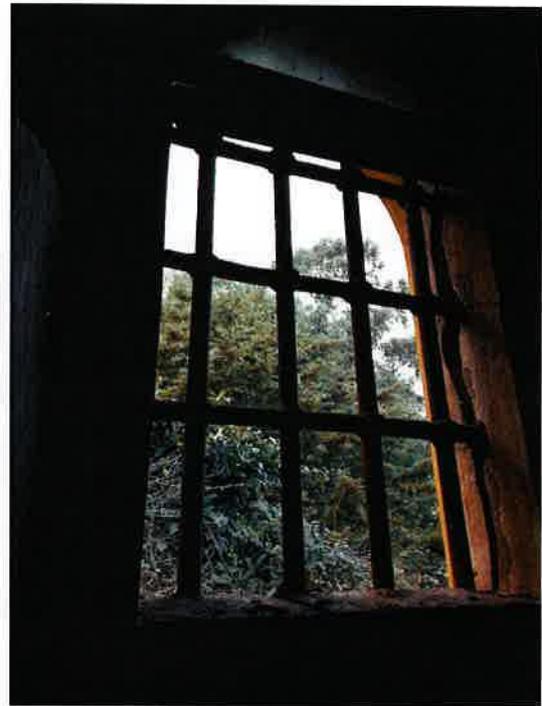
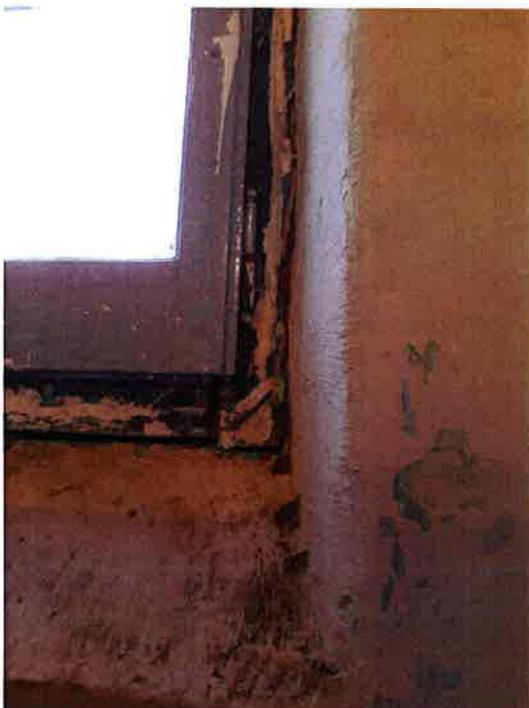
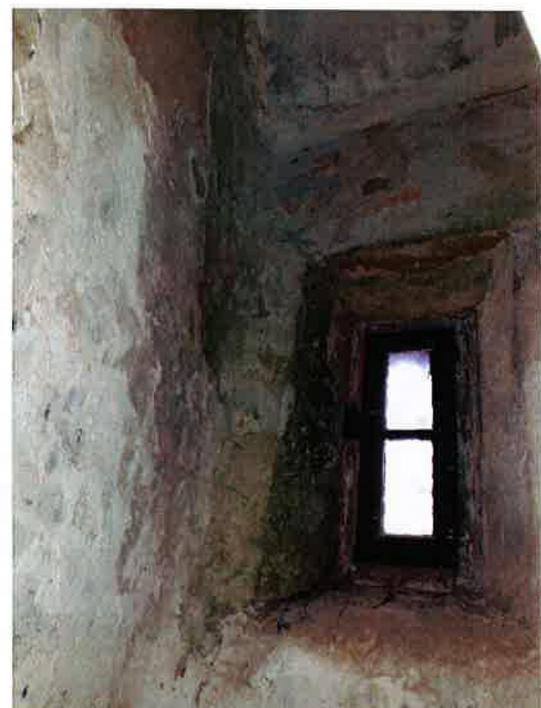
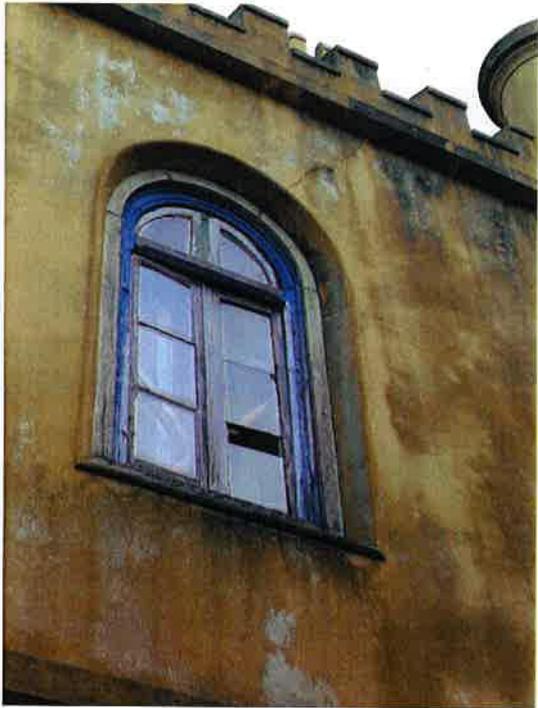
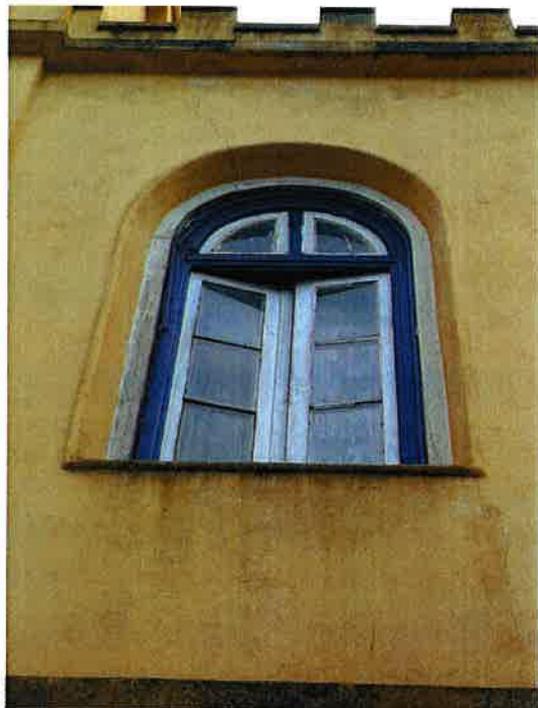
- regista-se um estado de degradação dos vãos de janelas de madeira, quer a nível exterior e interior, onde algumas não fecham, não possuem vidros, bem como, do gradeamento existente em algumas delas;

4. Necessidade de execução de obras de beneficiação e manutenção geral, pinturas gerais, limpeza de cantarias em pedra mármore envolventes dos vãos de portas e janelas e substituição dos vãos (com igual material, caso necessário);

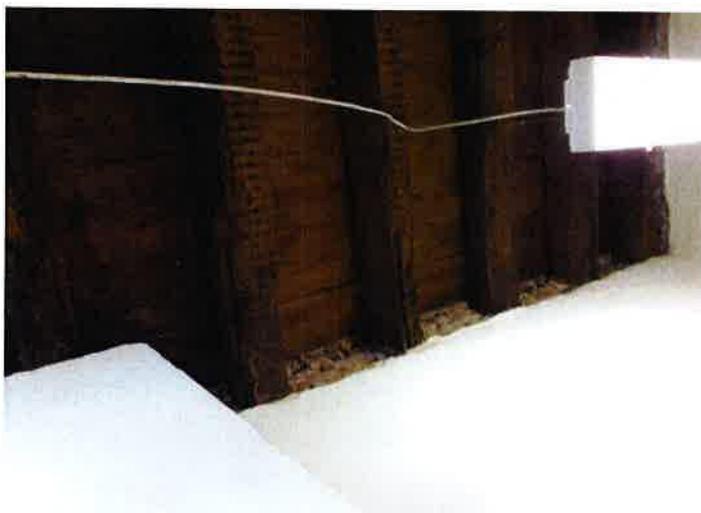
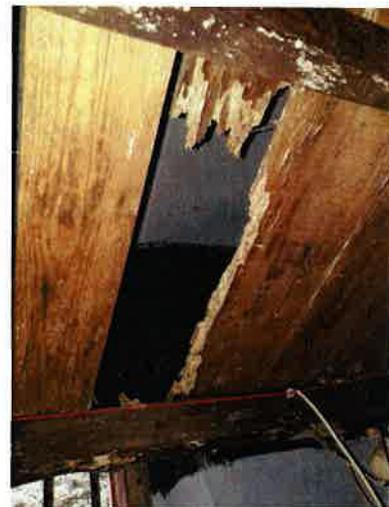
- as vigas de madeira no interior do edifício encontram-se em elevado estado de degradação, umas com bicho da madeira e outras com fungos;

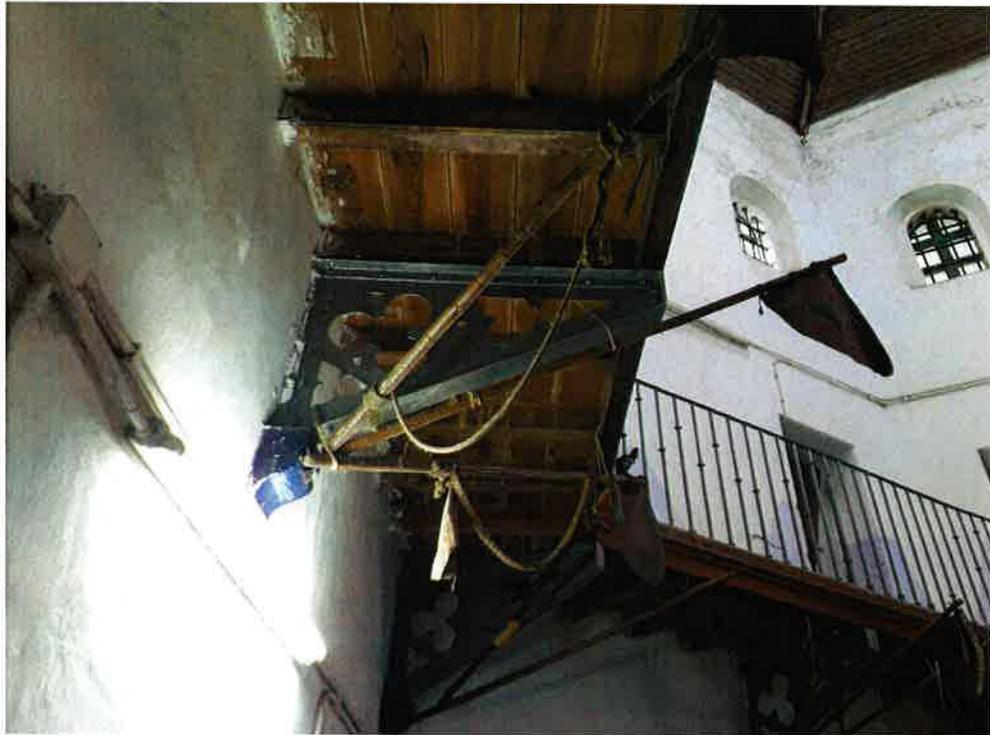
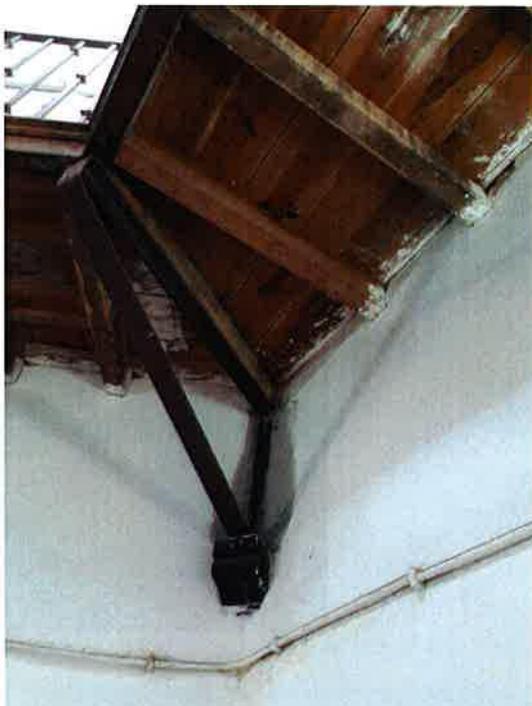
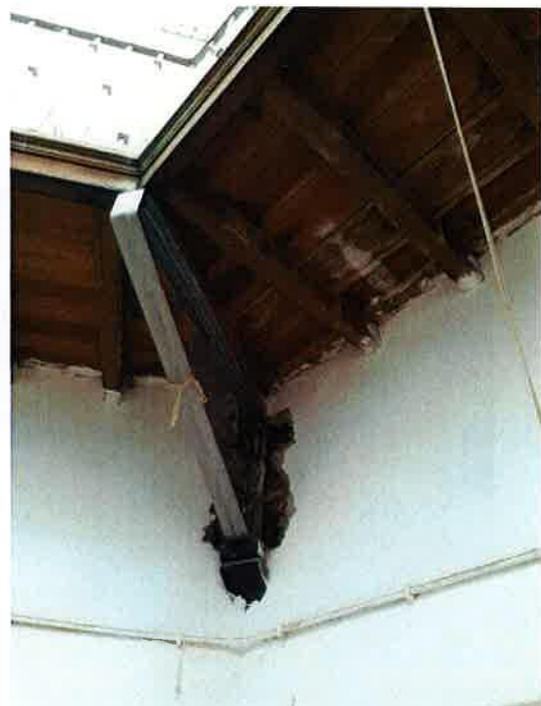
- encontram-se a ser reparadas as fixações às paredes de apoio das estruturas metálicas em consola que servem de apoio do varandim, não tendo sido possível aferir que técnicas estão a ser utilizados para tal;

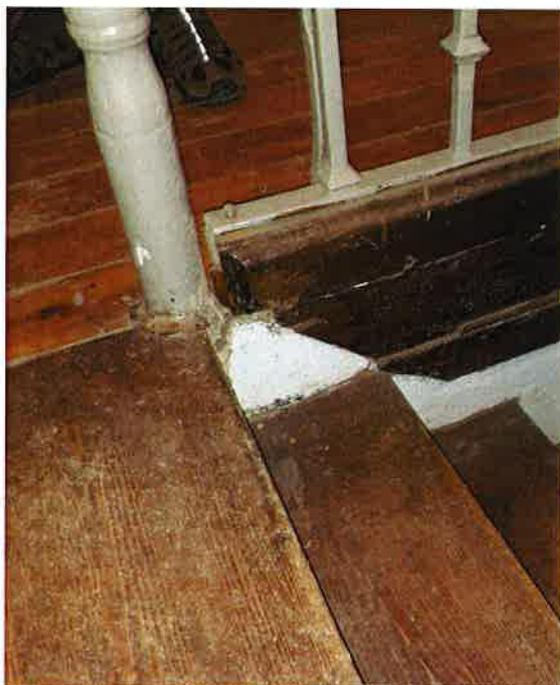
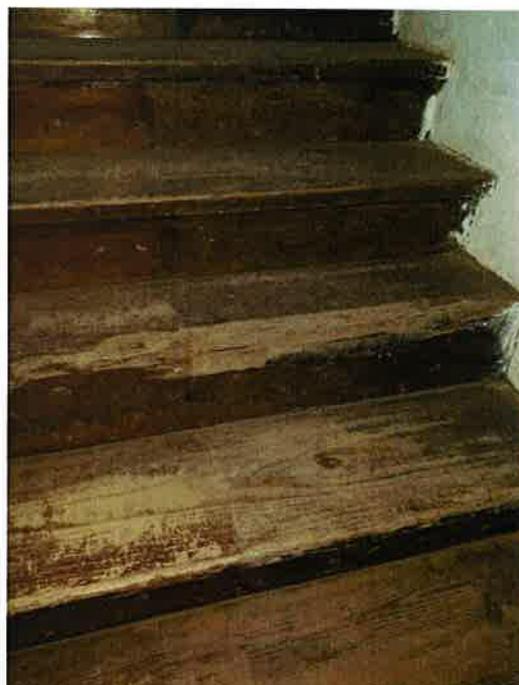
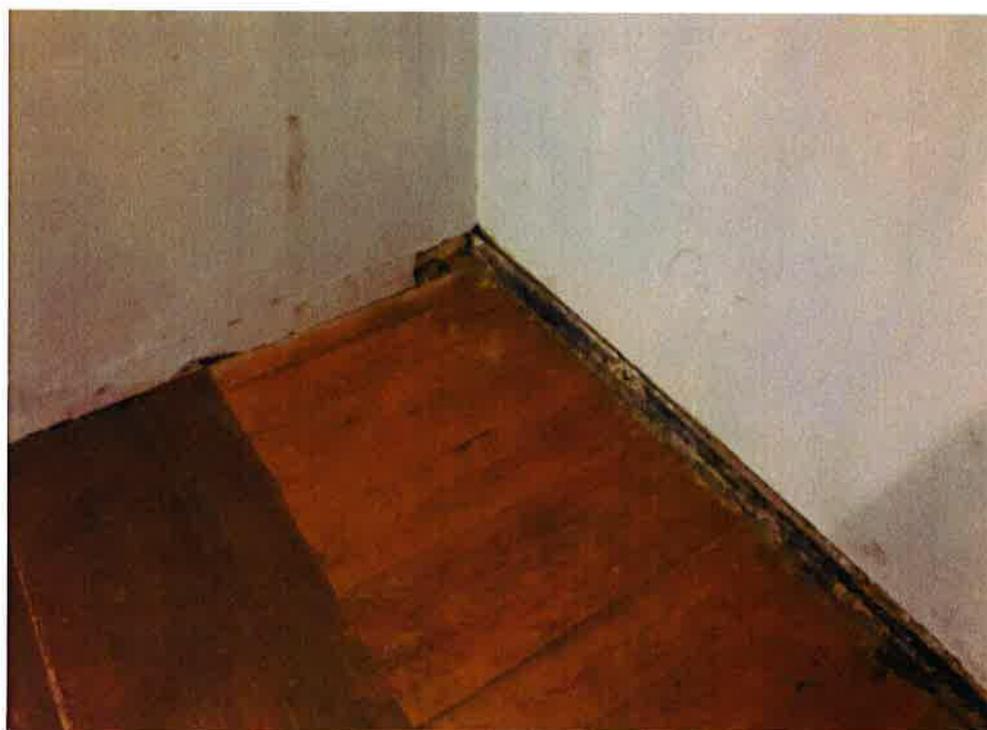
- a escada de acesso aos pisos superiores encontra-se com alguns degraus com elevado desgaste e com situações pontuais de degradação, tal como o rodapé das paredes;

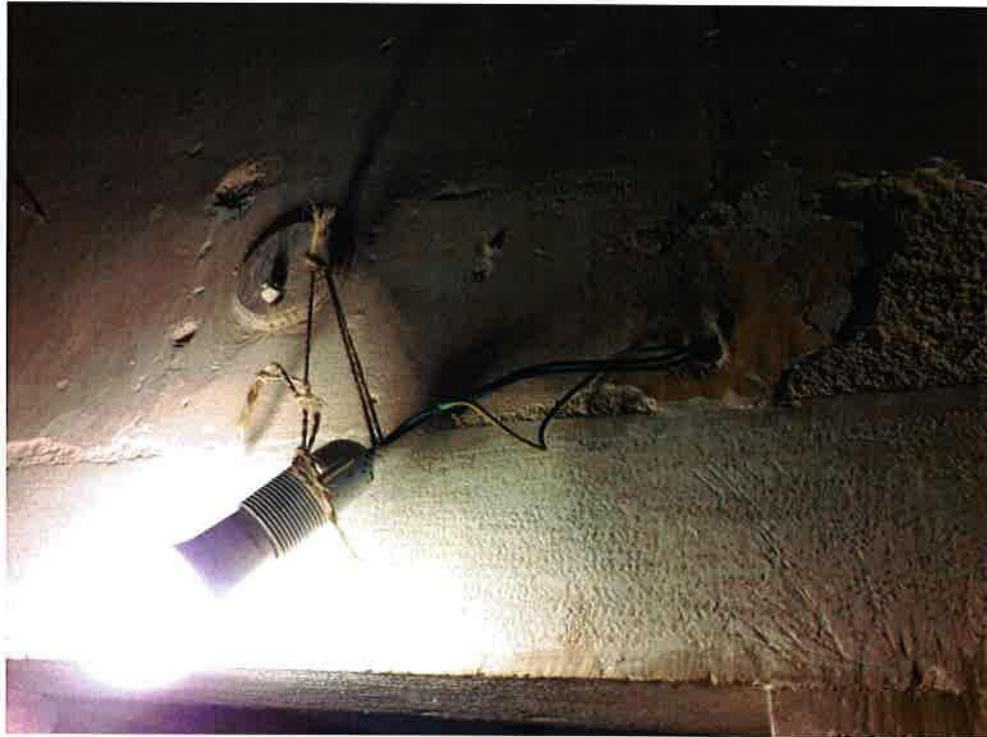
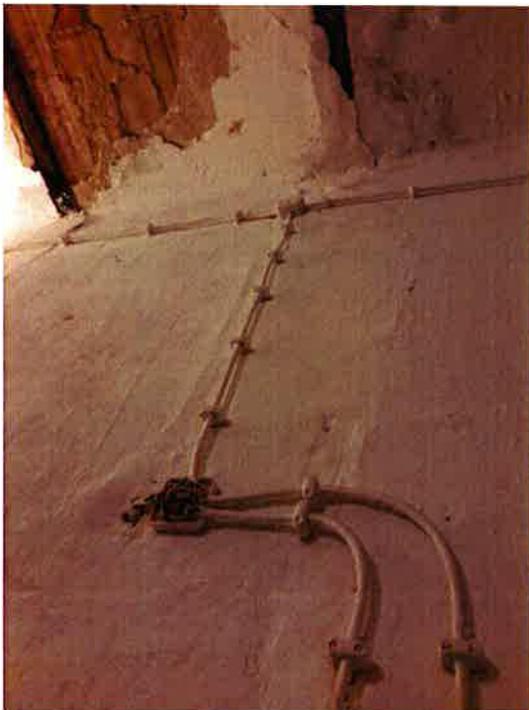
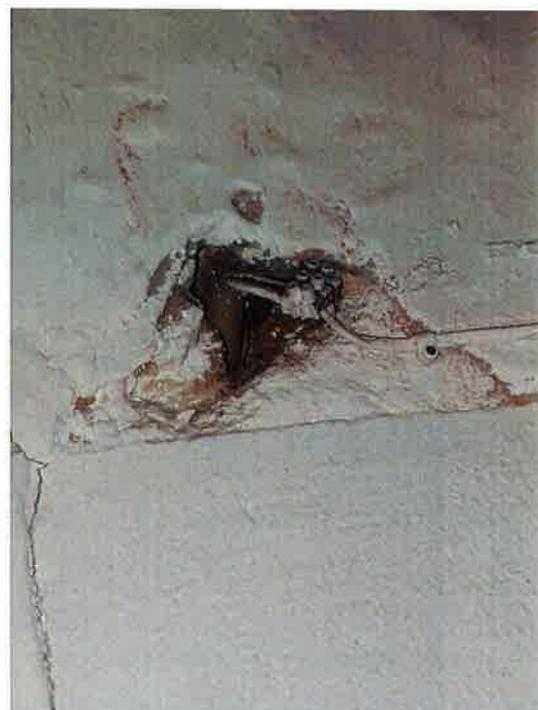
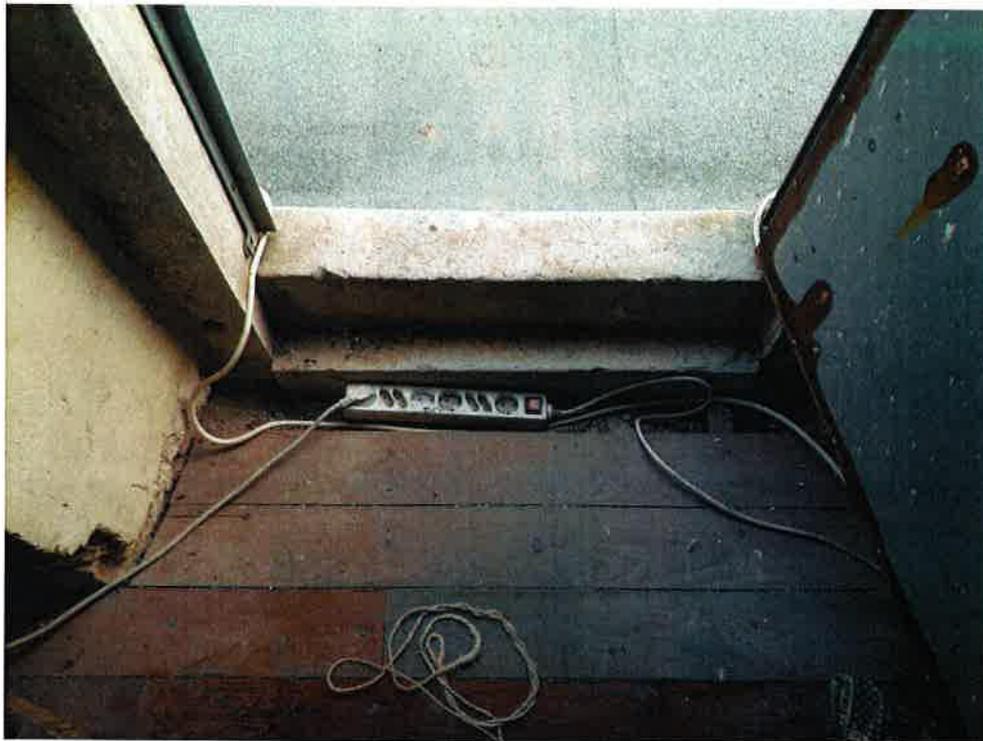
- verificou-se que alguns pontos de eletricidade e respetiva instalação elétrica se encontram descobertos e degradados;

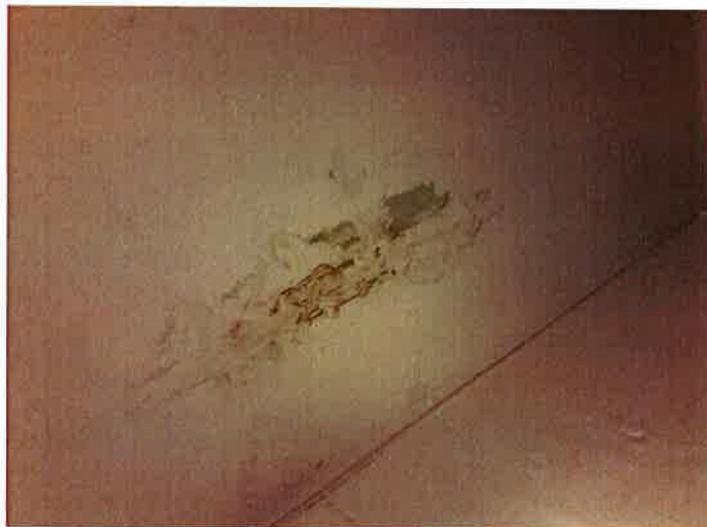
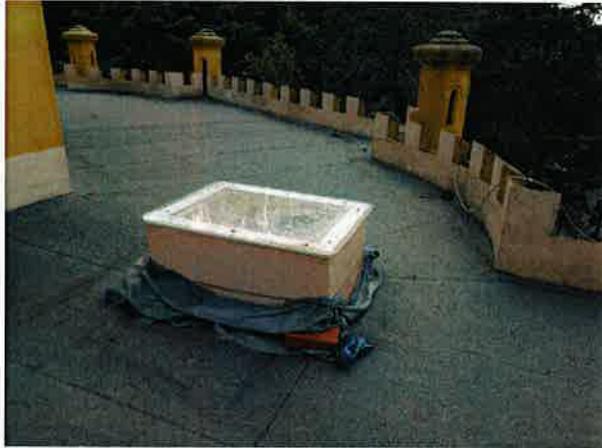
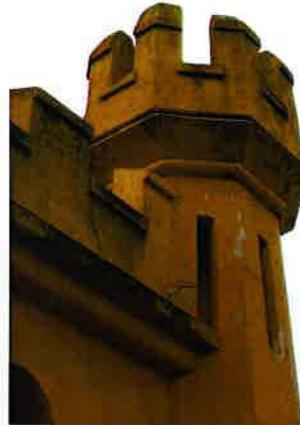
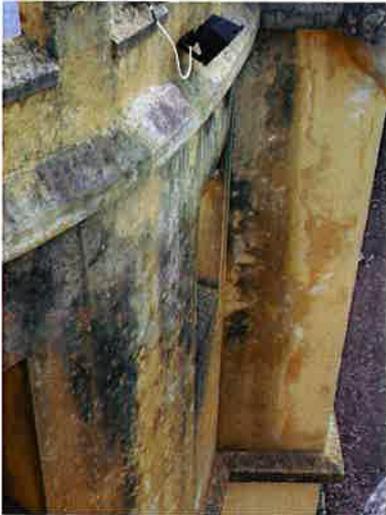
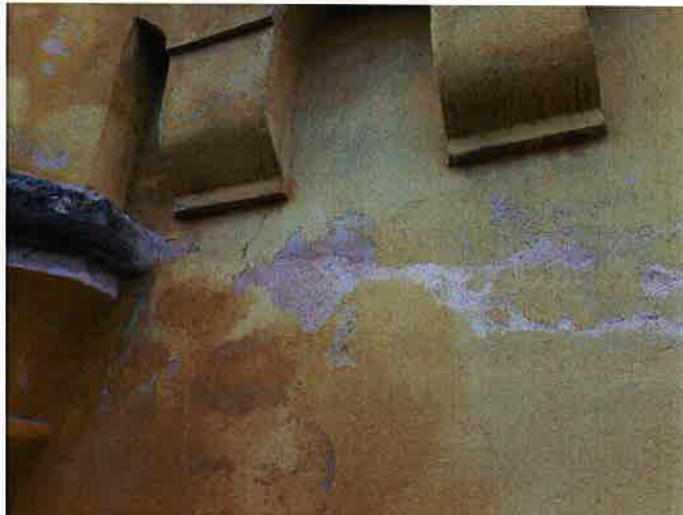
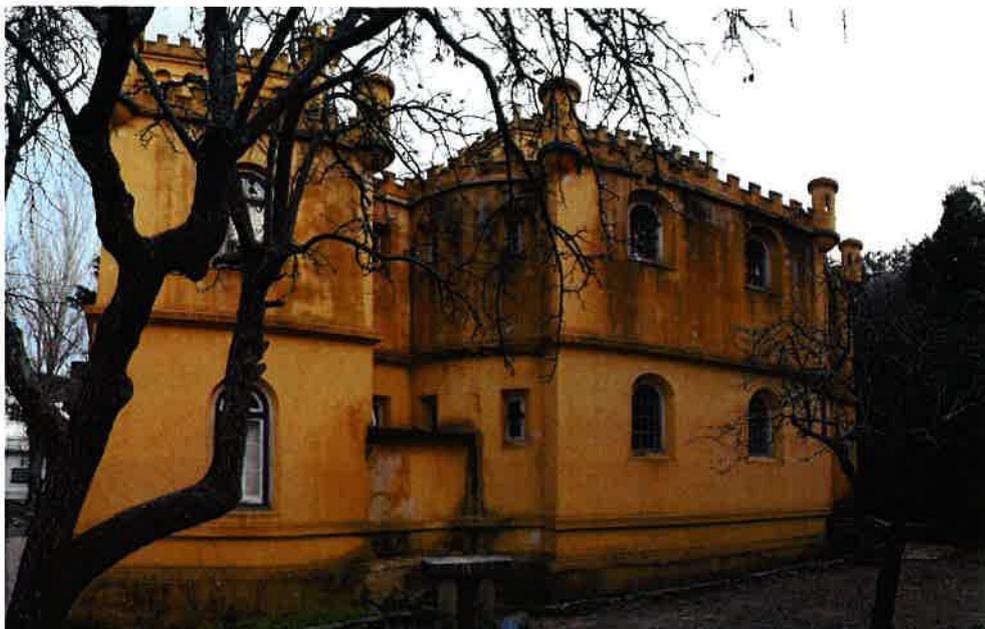
- constatou-se, quer exterior quer interiormente, a ocorrência de humidades nas fachadas, nos tetos e nas paredes;

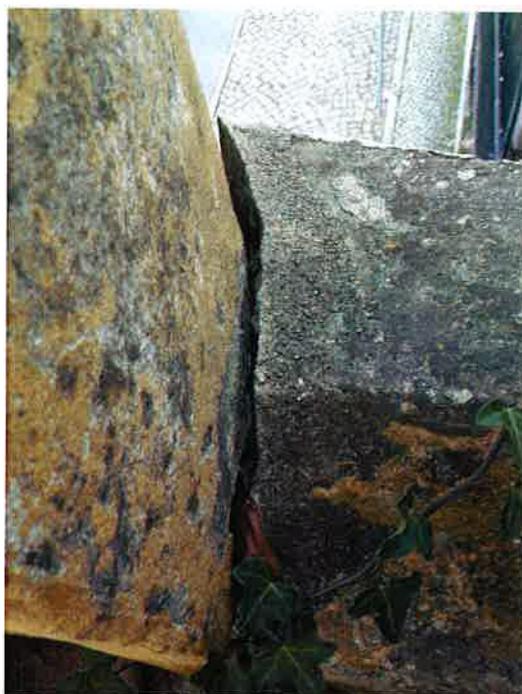
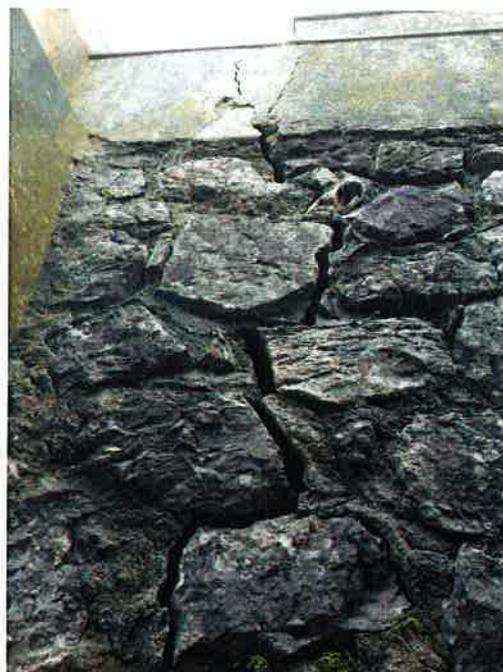
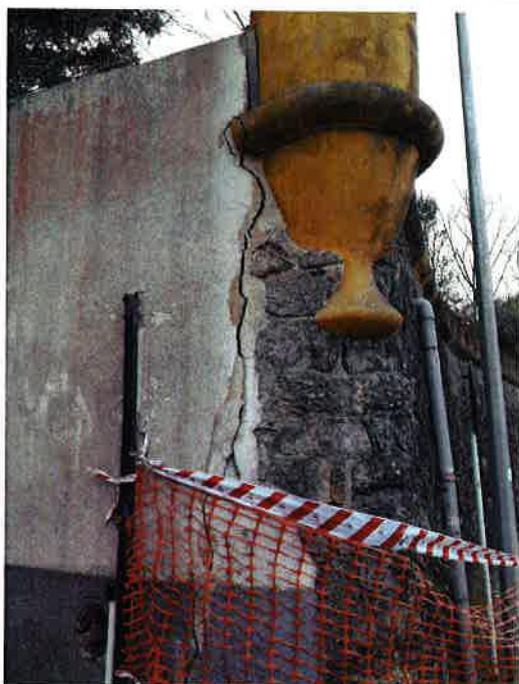
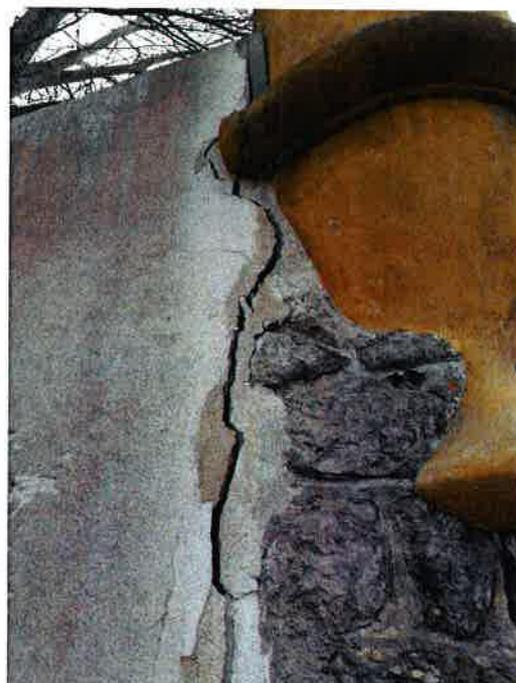
- exteriormente, constatou-se a fendilhação do muro lateral de contenção de terras que ladeia a escada de acesso entre a entrada e o logradouro envolvente ao edifício, e uma outra proveniente da desagregação de materiais no início da rampa de acesso ao estacionamento privativo da Esquadra do SubComando Territorial da GNR;

1. Efetuar a sinalização e proteção do canto que torneja com o início da rampa de acesso ao estacionamento privativo da Esquadra do SubComando Territorial da GNR e o muro da Rua João de Deus, n.º2, face a um possível colapso parcial deste elemento estrutural;

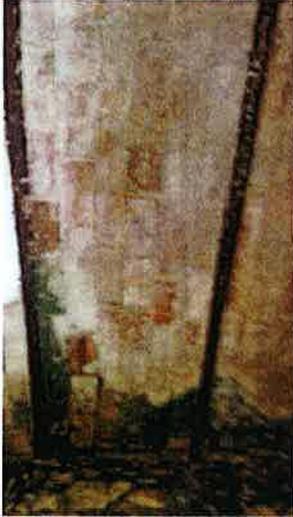
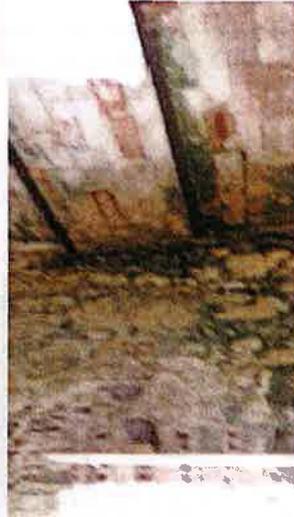
Estrutura dos tectos do piso superior (pavimento dos terraços), constituídos estruturalmente por vigas metálicas INP e tijolos maciços em cunha, superiormente argamassados c/cal hidráulica e areia, ao traço comum à época da sua construção.

É notório o elevado estado de corrosão das vigas metálicas INP, bem como da ocorrência de infiltrações visíveis entre o tijolos maciços e paredes de apoio, provenientes da deficiente impermeabilização a que o piso do terraço esteve sujeito podendo constituir a curto-prazo risco de colapso parcial da estrutura dos terraços.

Do ponto de vista estrutural a laje do terraço não se encontrará em condições de segurança satisfatórias de utilização podendo e em face do que foi possível identificar se encontrar em risco a prazo o colapso parcial deste elemento estrutural, sendo neste contexto aconselhável interditar-se a circulação nos terraços bem como da interdição dos compartimentos localizados na cota abaixo dos terraços.

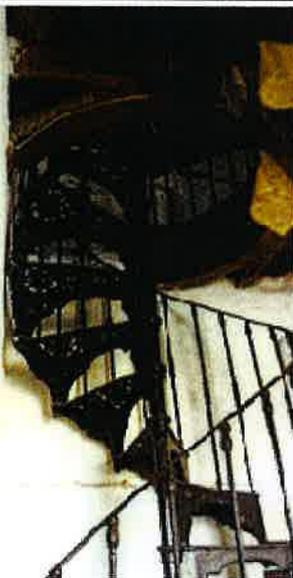
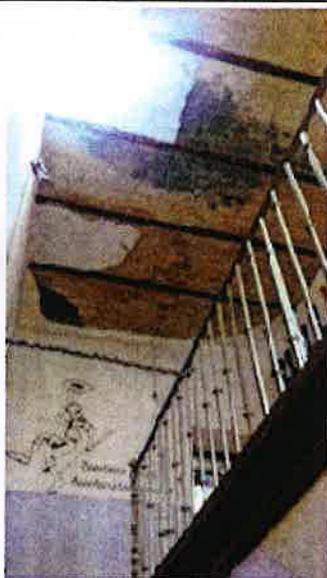
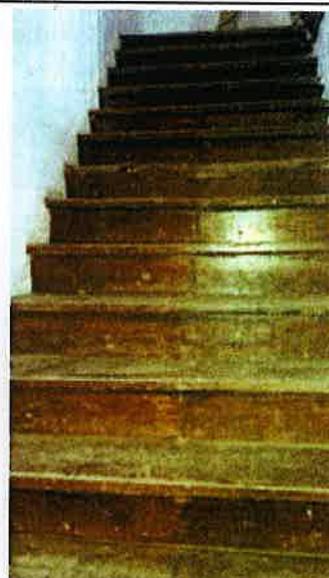
Pormenorização do tecto e clarabóia na zona central de acesso às celas, onde se registam necessidades de reparação e pintura da estrutura metálica, bem como do forro em madeira da clarabóia, incluindo substituição de vidros fracturados, bem como registo de ocorrência de infiltrações nas paredes laterais da clarabóia.

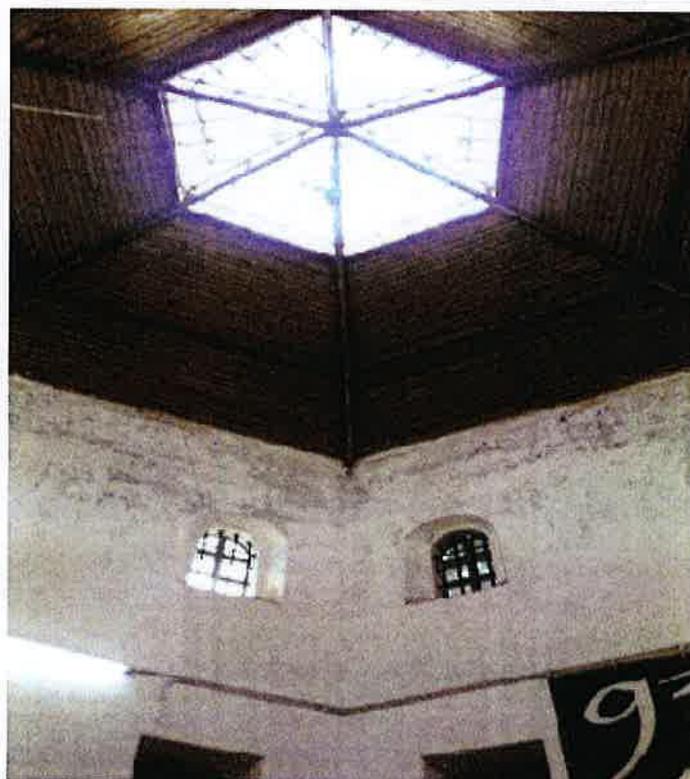
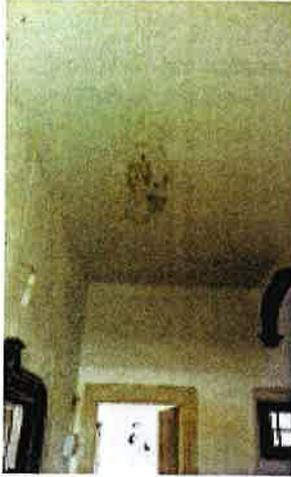
Registo de ocorrências de infiltrações de águas pluviais nos tectos interiores.
