Assunto: Cadeia Comarca - Auto de Vistoria de Segurança e Salubridade de 11-12-2018

### AUTO DE VISTORIA DE SEGURANÇA E SALUBRIDADE

**LOCALIZAÇÃO – EDIFÍCIO DA EX-CADEIA DA COMARCA DE SINTRA**

**ASSUNTO: LEVANTAMENTO E IDENTIFICAÇÃO DAS PATOLOGIAS**

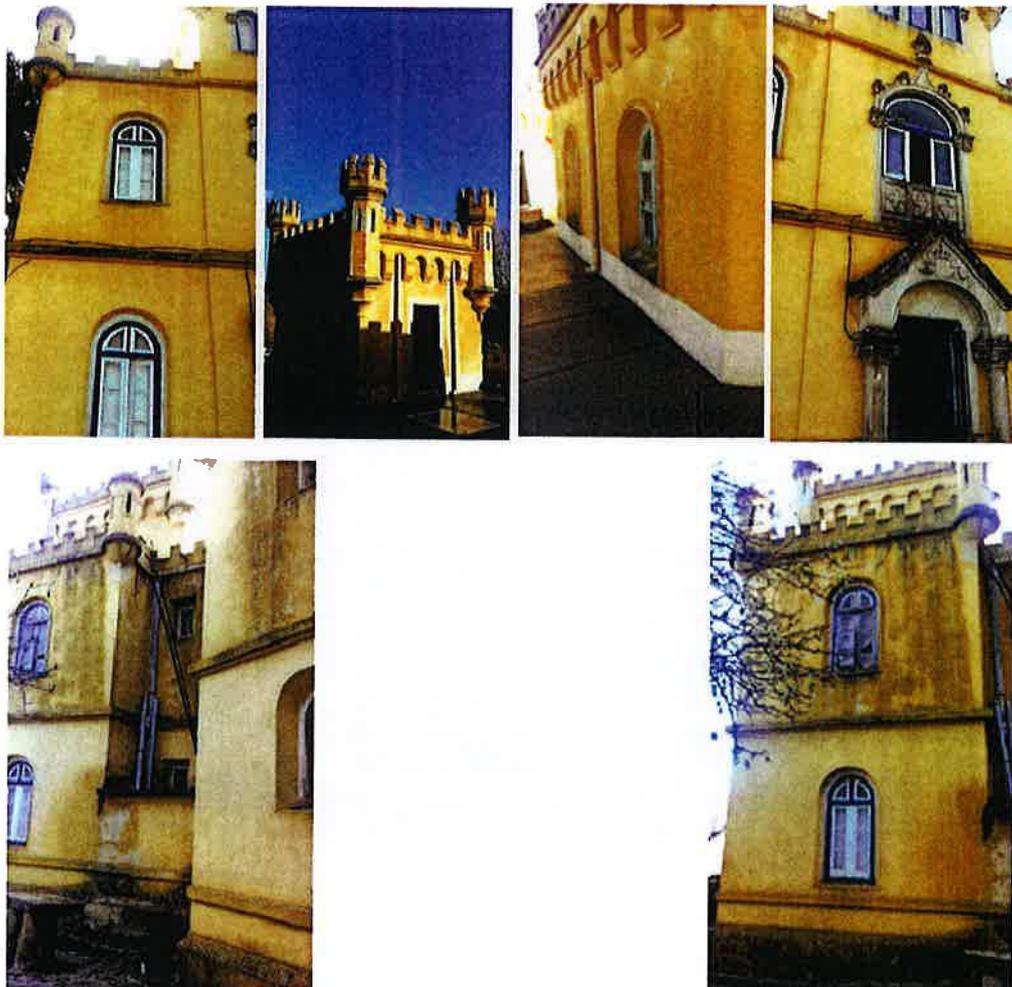
As fotos seguintes registam a necessidade de execução de obras de pinturas gerais, bem como de limpeza de cantarias em pedra mármore envolventes dos vãos de envidraçados bem como de portas, assim como da ausência de obras de manutenção e de beneficiação geral.

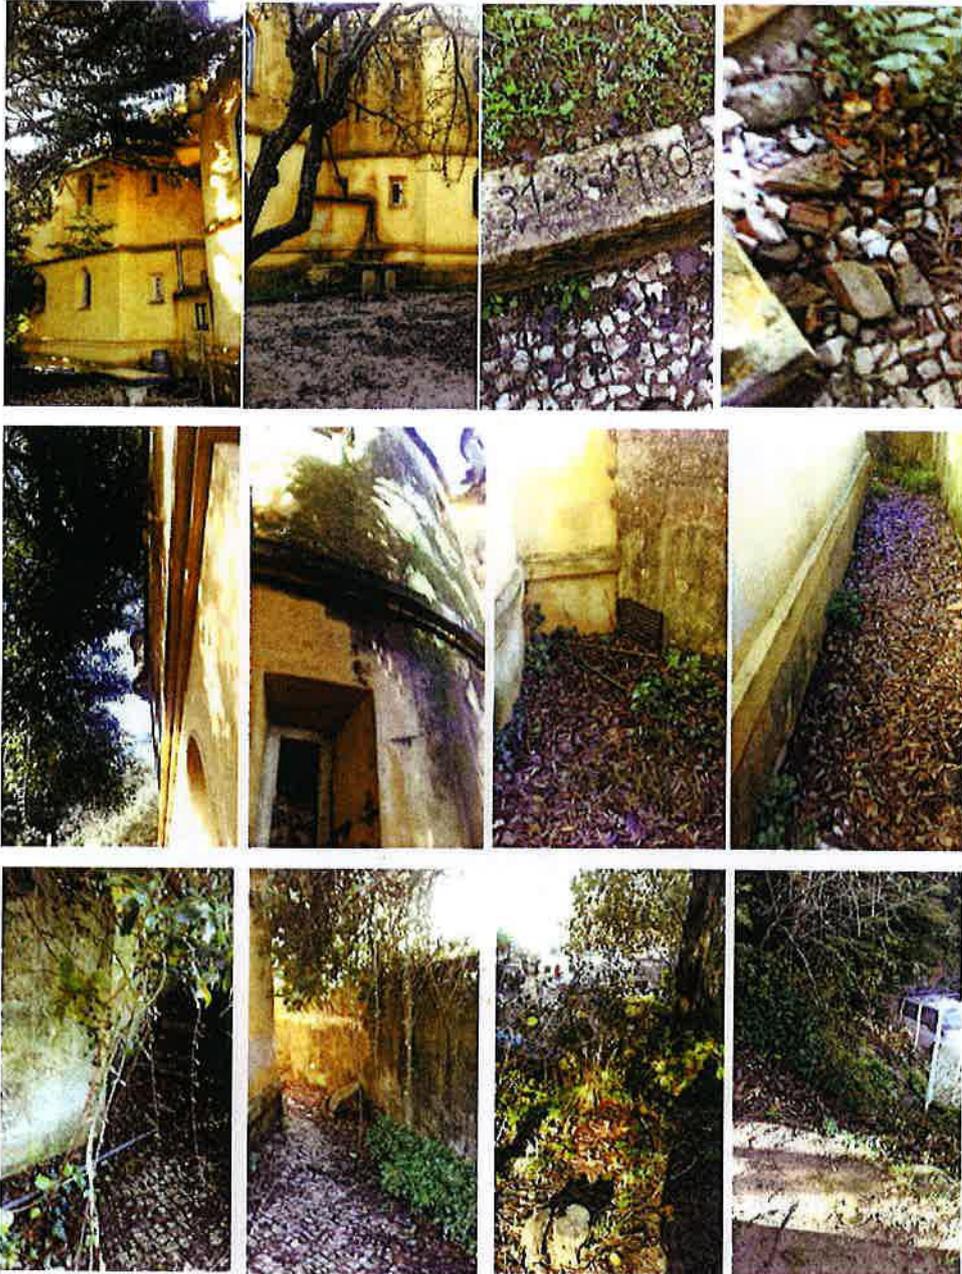
Sequência de fotos identificativas da deficiente poda de árvores bem como da muito deficiente limpeza dos resíduos folhosos e herbáceos, provenientes de árvores localizadas no interior bem como no exterior do lote onde se encontra implantada a ex-cadeia, mas cujos resíduos se espelham no interior do logradouro, assim como do registo de degradação dos pavimentos exteriores.

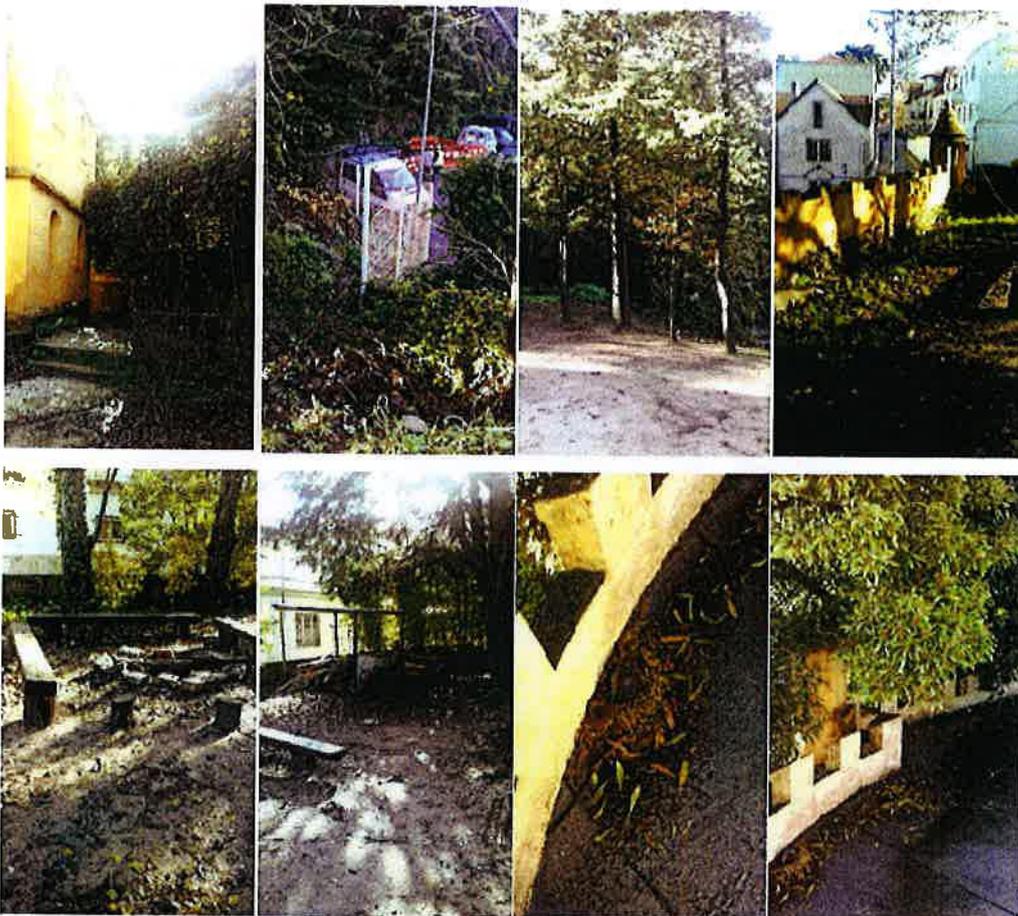
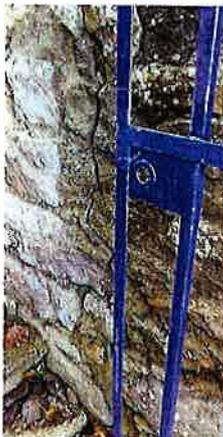
Fendilhação no muro lateral de contenção de terras que ladeia a escada de acesso entre a cota do passeio na entrada junto ao portão e a cota do pavimento do logradouro envolvente ao edifício, existindo o risco de colapso do muro nesta zona de acesso às instalações.

Como medida preventiva a circulação de utentes nesta área deverá ser condicionada ou mesmo interdita com monitorização para que se detecte atempadamente o risco de derrocada do muro quando da circulação de utentes nesta zona de acesso ao edifício, podendo mesmo em caso de desmoronamento do muro poder vir a afectar a segurança na via pública atendendo à proximidade do muro ao passeio público.

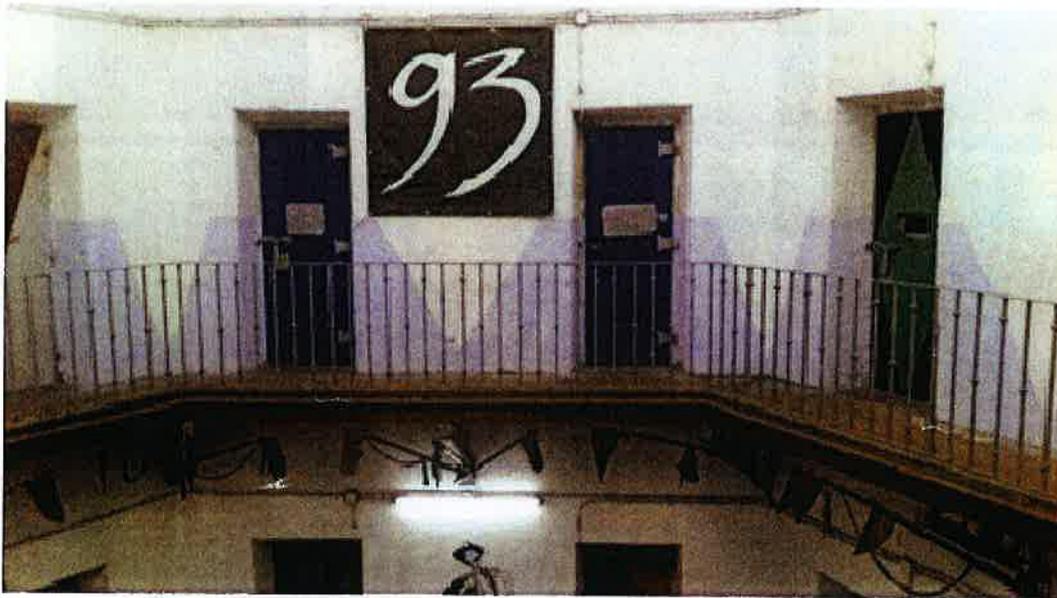
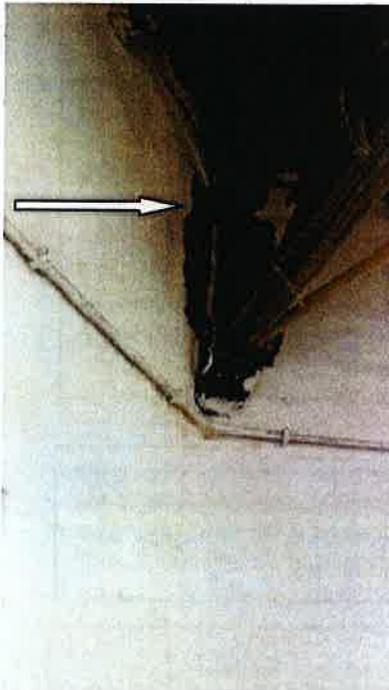
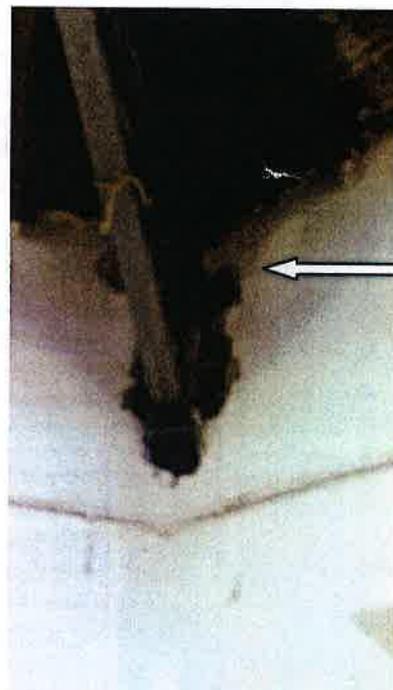
Registo de degradação da instalação eléctrica que pode colocar em risco a segurança das instalações bem como dos utentes, assim como do registo genérico de situações anti-regulamentares face à Legislação vigente.

Registo de elementos estruturais da estrutura metálica em consola e apoio do varandim, com as fixações às paredes de apoio muito deficientes, podendo concorrer para a queda destes elementos estruturais e conseqüentemente para o colapso parcial da estrutura do passadiço do varandim. Será desejável que esta zona do edifício seja interdita à circulação tanto ao nível do pavimento do varandim, bem como do piso inferior ao passadiço.
