Assunto: Cadeia Comarca - Auto de Vistoria de Segurança e Salubridade de 11-12-2018

### AUTO DE VISTORIA DE SEGURANÇA E SALUBRIDADE

**LOCALIZAÇÃO – EDIFÍCIO DA EX-CADEIA DA COMARCA DE SINTRA**

**ASSUNTO: LEVANTAMENTO E IDENTIFICAÇÃO DAS PATOLOGIAS**

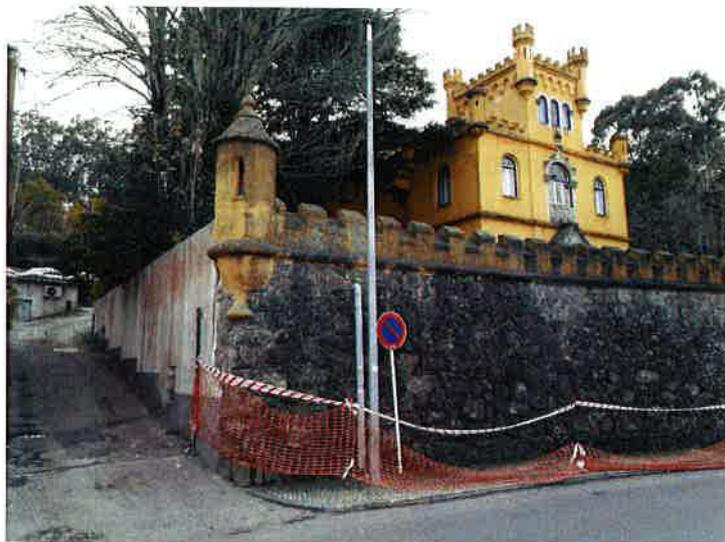
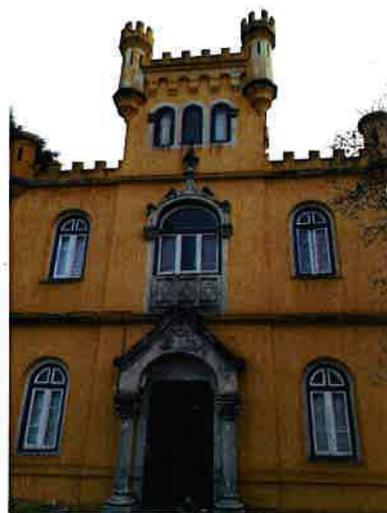
- do ponto de vista estrutural a laje não se encontrará em condições de segurança satisfatórias de utilização, podendo originar o colapso parcial deste elemento estrutural;

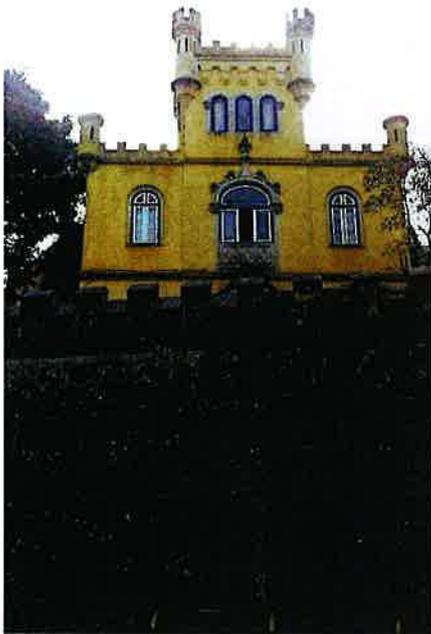
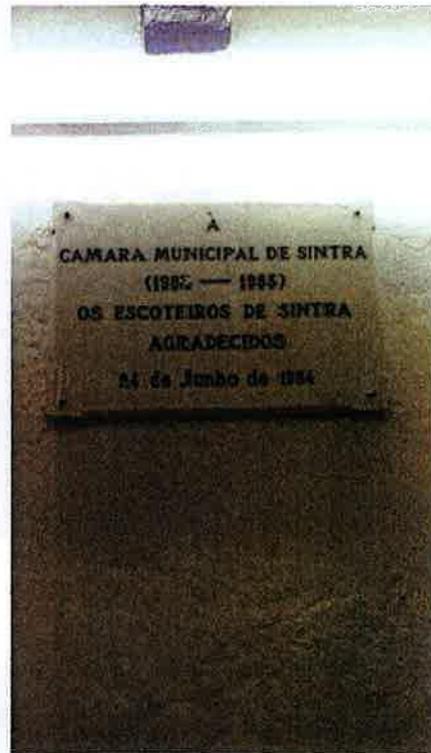
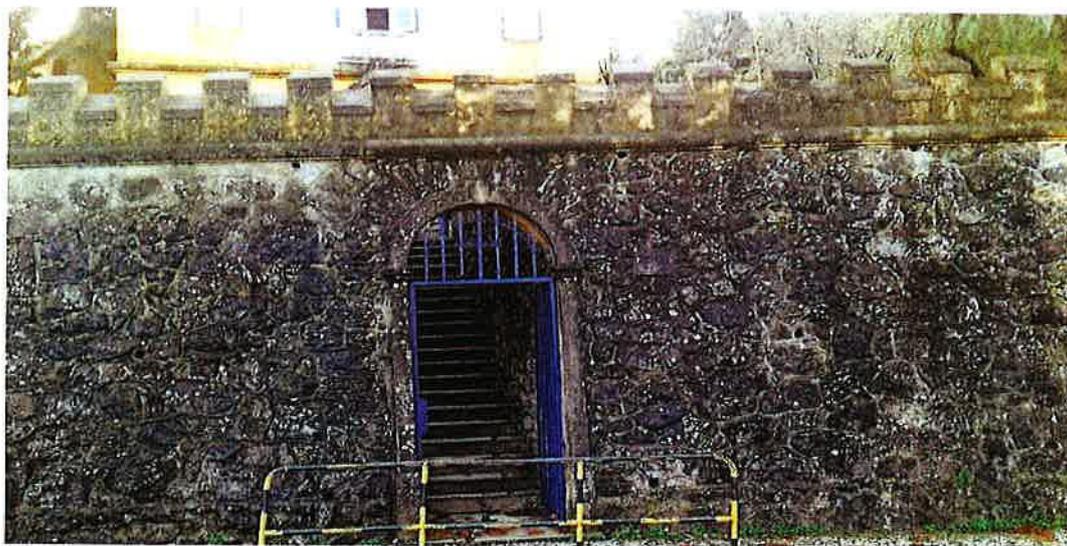
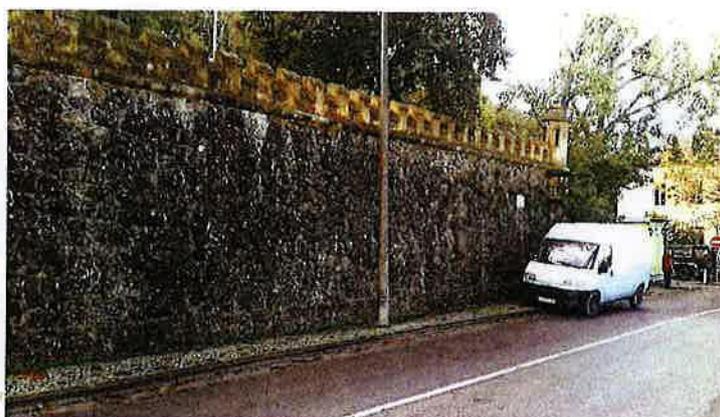
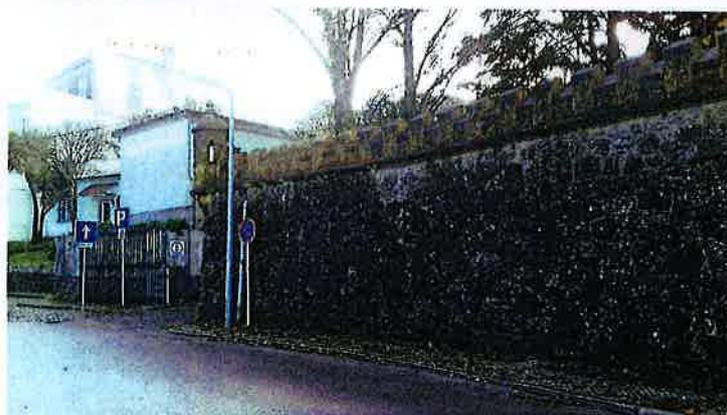
Fotos de enquadramento do passeio na via pública, muro frontal e portão de entrada nas instalações através de uma escadaria de acesso à cota do logradouro fronteiro ao edifício.

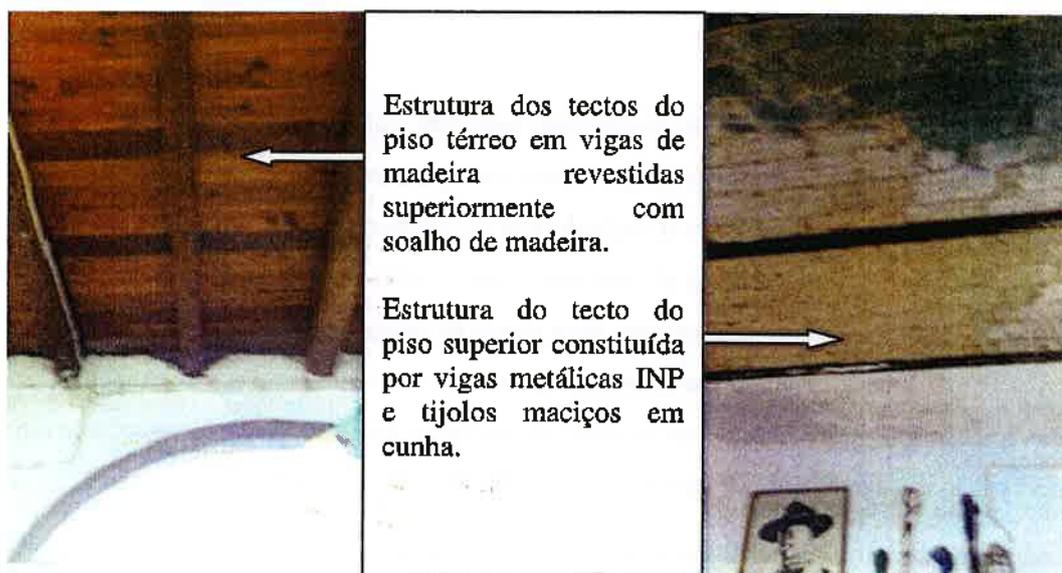
Estruturalmente o edifício foi concebido por paredes exteriores e interiores de espessura considerável executadas com blocos irregulares de pedras argamassadas com cal hidráulica e areia, onde se apoiam ora vigas de madeira no tecto do piso térreo ou vigas metálicas INP no tecto do piso superior.

Concretizando melhor a constituição do tecto do piso superior este foi estruturalmente concebido por vigas metálicas INP (cuja secção não foi possível identificar) espaçadas de +- 70//70cm e tijolos maciços em cunha com face inferior já e em grande percentagem sem revestimento e superiormente revestidas tradicionalmente há época com argamassa à base de cal hidráulica para garantir a estabilização desta solução construtiva, com malha de compressão.

Não foi possível identificar qual o revestimento superior deste piso superior em terraço pois foi impermeabilizado há um certo tempo com tela betuminosa revestida a xisto, provavelmente para eliminar a ocorrência de infiltrações de águas pluviais que ocorreriam para o interior das instalações, conforme visível na corrosão das vigas metálicas INP.

Em resultado destas infiltrações (*são visíveis em fotos mais abaixo identificadas*) o elevado estado de corrosão das vigas metálicas INP que se apresentam em condições que fazem antever as condições adversas de humidade e presença de águas pluviais a que foram sujeitas ao longo dos anos.
